Zwischenbericht

Aktenzeichen: BEU-uu2020-08/011-3323

Gefährliches Ereignis im Eisenbahnbetrieb

Ereignisart:	Zugentgleisung
Datum:	30.08.2020
Zeit:	18:35 Uhr
Bahnhof:	Niederlahnstein
Streckennummer:	3710/3507
Kilometer:	99,45/124,1

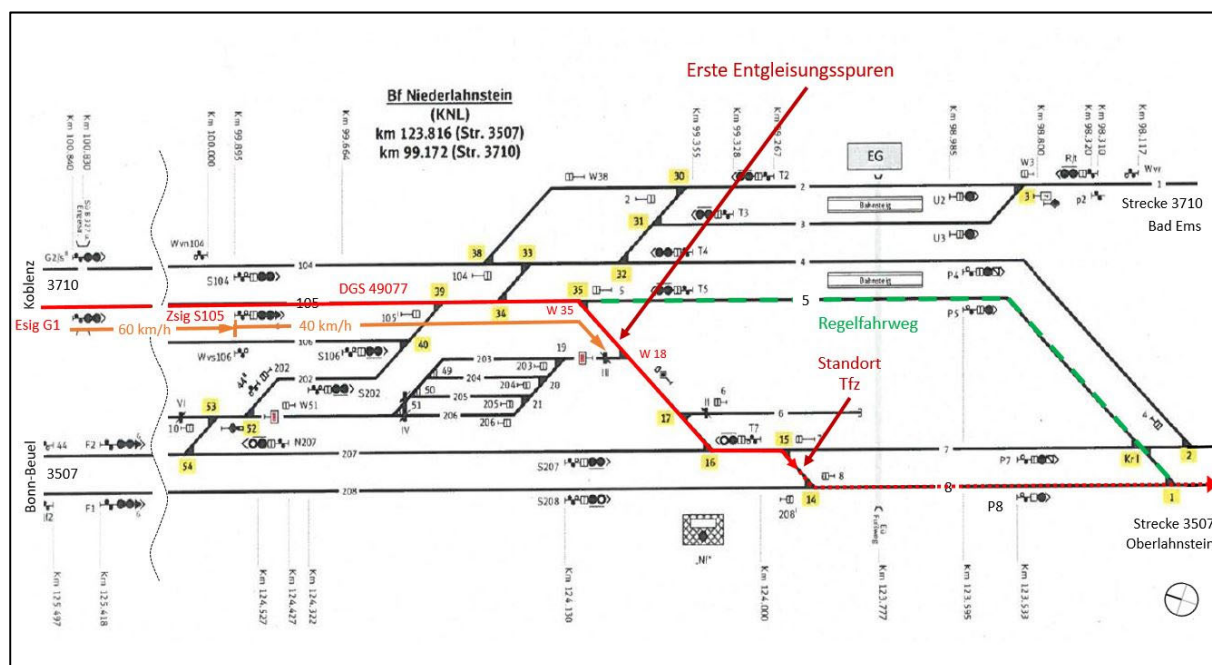
Am 30.08.2020 gegen 18:35 Uhr entgleiste der mit Dieselkraftstoff beladene Kesselwagenzug DGS 49077 auf der Fahrt von Rotterdam nach Basel beim Streckenwechsel im Bahnhof Niederlahnstein in der Gleisverbindung Weiche 35 – Weiche 18. Die nachfolgende Gleislageskizze verdeutlicht die Örtlichkeiten.

Der DGS 49077 sollte von Koblenz auf der Strecke 3710 über die Horchheimer Brücke kommend im Bahnhof Niederlahnstein auf die Rheinstrecke 3507 in Richtung Oberlahnstein wechseln. Der Fahrweg war über die Weichenverbindung W 35 – W 18/17/16 – W 15/14 nach Gleis 8 eingestellt und ab dem Zwischensignal S105 mit 40 km/h signalisiert.

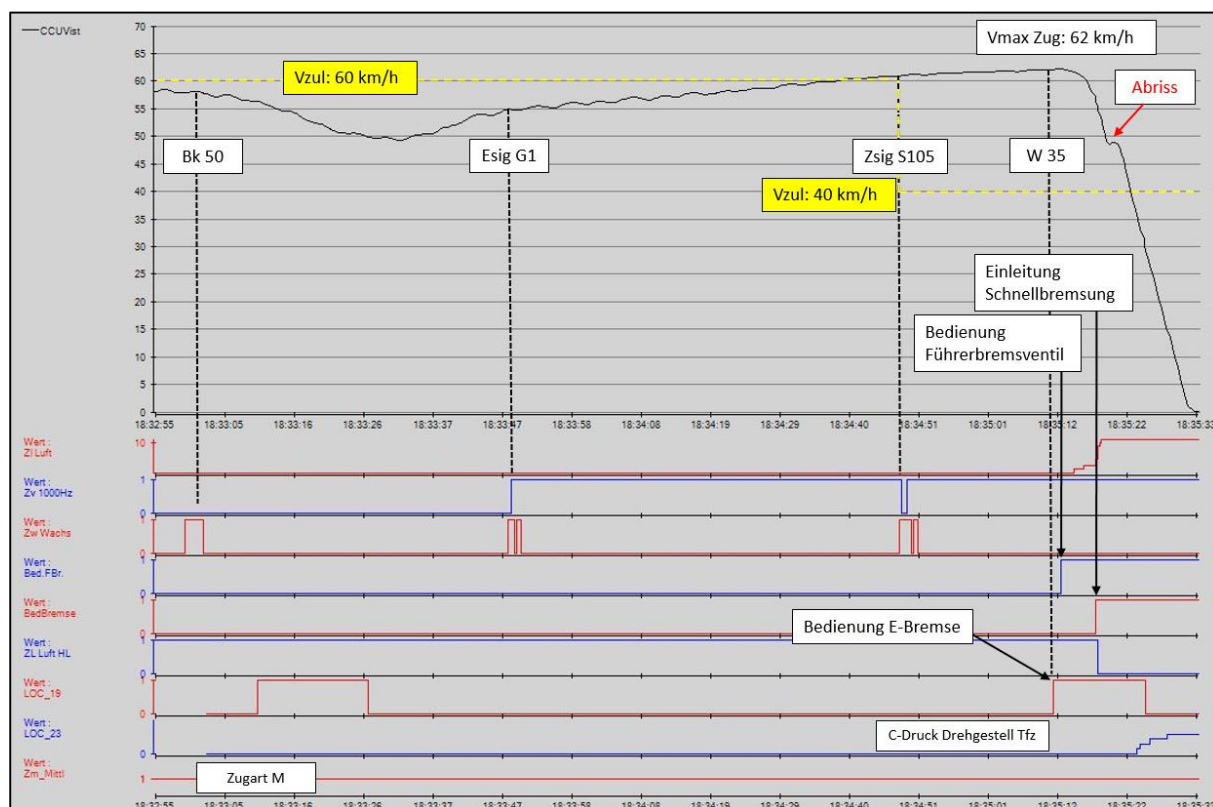
Entgegen den Vorgaben im Fahrplan und der örtlichen Signalisierung am Zwischensignal S105 befuhr der DGS 49077 die Gleisverbindung Weiche 35 – Weiche 18 mit 62 km/h anstatt der signalisierten 40 km/h. In der PZB-Fahrzeugeinrichtung war entgegen den Vorgaben der Einstelltabelle die Zugart „M“ eingegeben. Dadurch betrug die Überwachungsgeschwindigkeit der PZB nach der 1.000 Hz-Beeinflussung am Einfahrsignal G1 70 km/h statt 55 km/h in der vorgeschriebenen Zugart „U“. Die nachfolgende grafische Darstellung der in der elektronischen Fahrtenregistrierung gespeicherten Daten verdeutlicht den Ablauf.

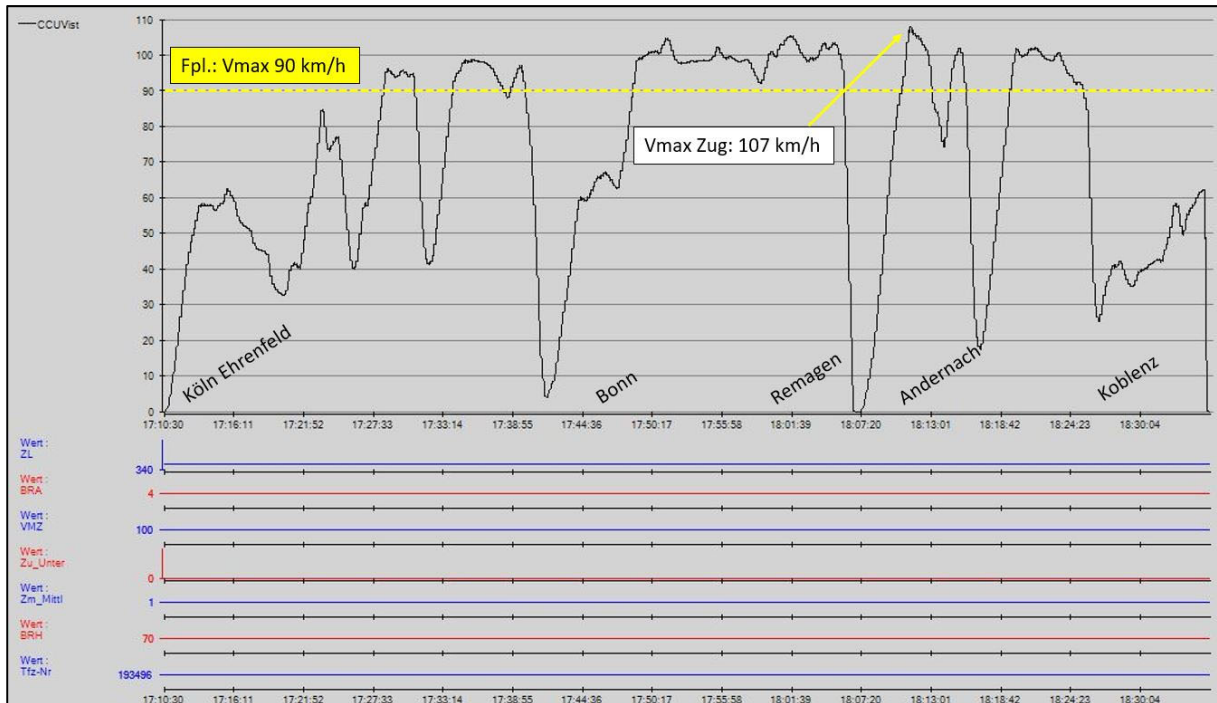
Im Verlauf der Unfalluntersuchung wurde festgestellt, dass der Tf bereits im Zulauf auf die Ereignisstelle die fahrplanmäßige Höchstgeschwindigkeit des DGS 49077 von 90 km/h

zwischen Köln und Koblenz mehrfach und anhaltend um bis zu 17 km/h überschritten hatte. Die nachfolgende Grafik zeigt das Geschwindigkeitsprofil des Zuges im Zulauf auf die Ereignisstelle.

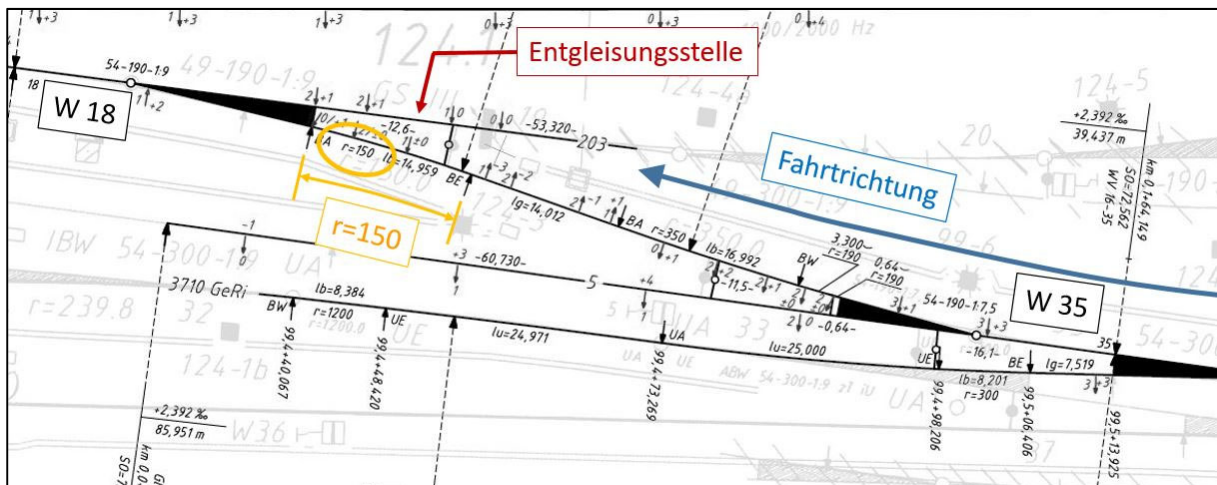
Im Fokus weiterer Untersuchungen liegen die Infrastrukturanlagen im Bahnhof Niederlahnstein. Die Trassierung der vom Unfallzug befahrenen Gleisverbindung Weiche 35 – Weiche 18 beinhaltet einen Gleisbogen mit Radius $r=150$ m. Der nachfolgende Auszug aus dem Bestandsplan der DB Netz AG visualisiert die Gleisführung. Die Entgleisungsstelle lag im Bereich dieses Gleisbogens.

Die von der BEU nach der Entgleisung veranlasste belastete Messung des Oberbauzustands der Gleisverbindung ergab zudem mehrere Richtungsabweichungen von der Solllage.
